# La chiesa di San Lorenzo a Pistoia

## *Analisi di vulnerabilità in vista della riqualificazione*

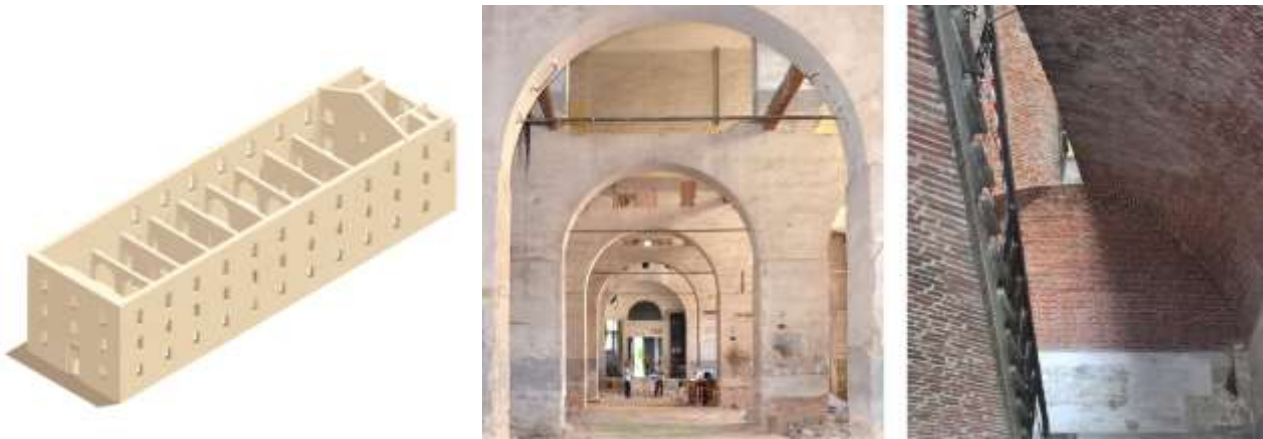
**Figura 4** – *Modello tridimensionale del manufatto a fine XIX secolo e vista dell'interno (arcate e volte del sottoscala).*

Non furono molti i lavori che interessarono la chiesa tra XV e XVIII secolo: meritano di essere ricordati l'ampliamento dell'area presbiteriale e la probabile edificazione di un campanile tra quattrocento e cinquecento. La vera trasformazione che ha interessato il fabbricato risale invece alla fine dell'Ottocento, quando, a seguito di vicende che videro il trasferimento della proprietà prima ai frati Cappuccini, poi al Demanio Pubblico, fu realizzato il progetto di conversione della chiesa, ormai sconscrata, in caserma militare (figura 4).

Il grande volume fu suddiviso in tre piani abitabili, che giustificano l'attuale presenza di tre ordini di finestre sulle facciate, e scandito con otto setti trasversali a doppio ordine di archi a tutto sesto in corrispondenza della grande navata. La copertura della zona anteriore fu trasformata in una testa di padiglione e la facciata, di conseguenza, perse il timpano e il rosone. Venne inoltre smantellato il campanile e, al suo posto, fu realizzata una scala sostenuta da interessanti volte rampanti alla romana (figura 4).

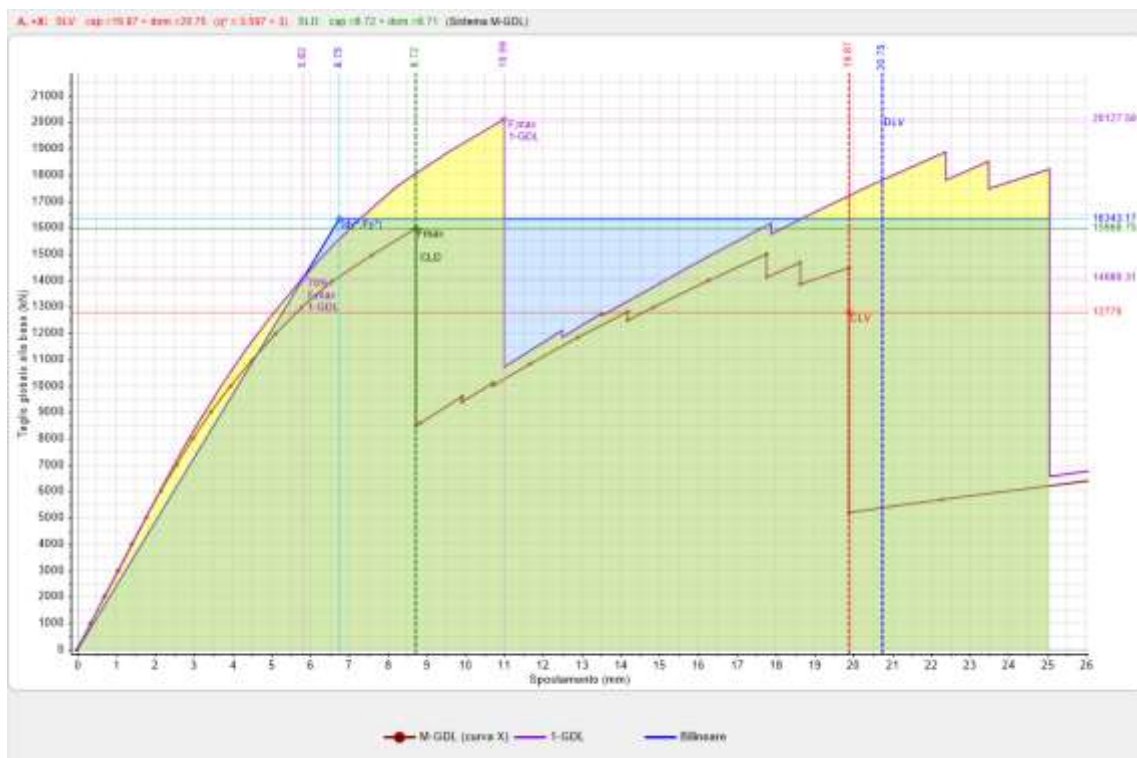
**Figura 11** – Curva di capacità in direzione X positiva, ottenuta con distribuzione di forze A.

In seguito vengono mostrate le curve di capacità estreme, che portano cioè al massimo e al minimo valore dei coefficienti di sicurezza, inoltre sono state aggiunte anche le rispettive curve ottenute con l'ipotesi di distribuzione A.

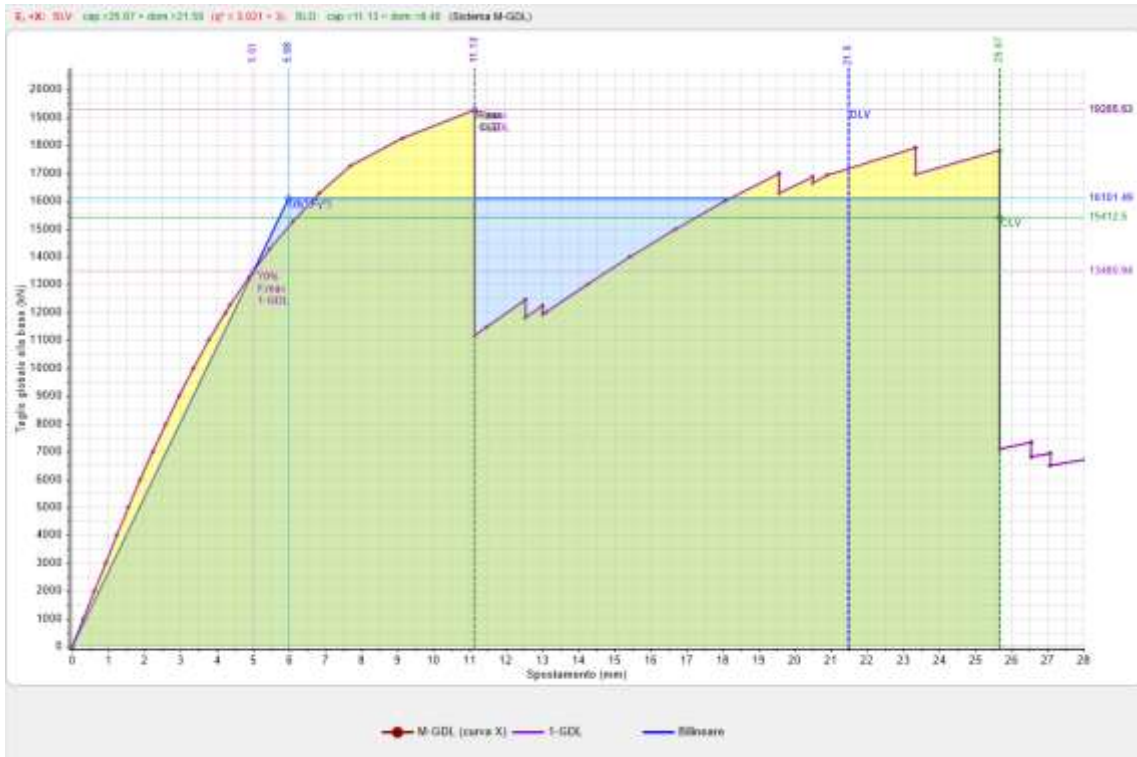
Figura 12 – Curva di capacità in direzione X positiva, ottenuta con distribuzione di forze E.

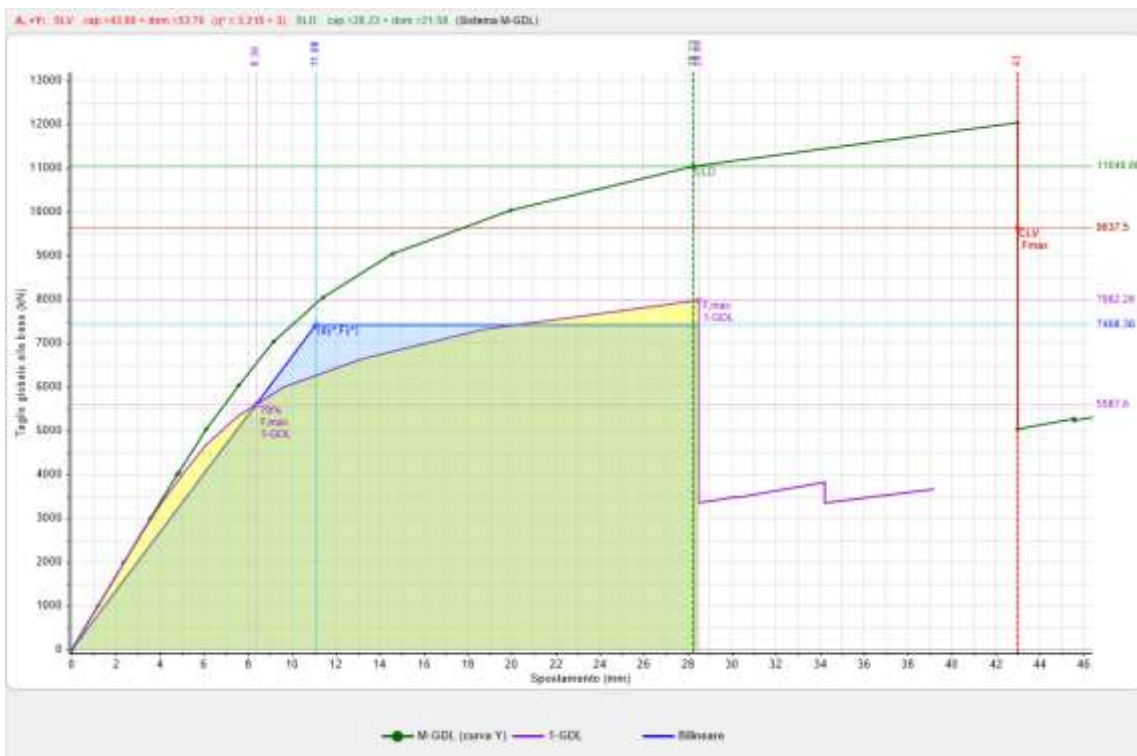
Figura 13 – Curva di capacità in direzione Y positiva, ottenuta con distribuzione di forze A.

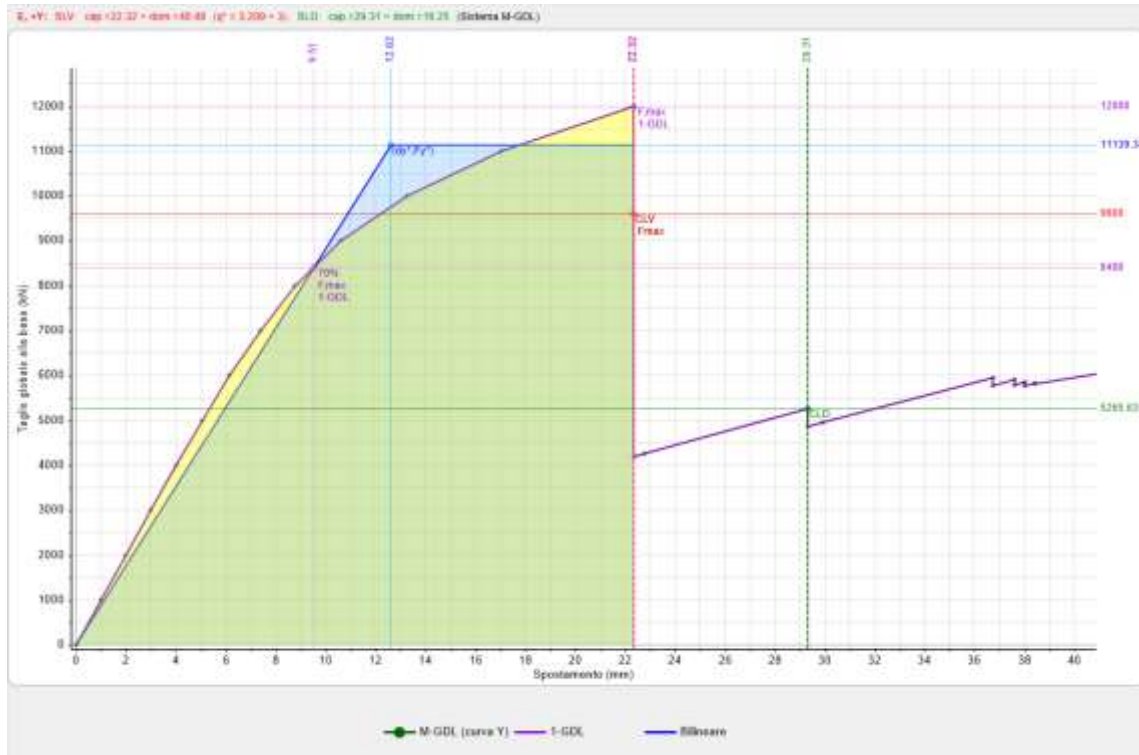
**Figura 14** – Curva di capacità in direzione Y positiva, ottenuta con distribuzione di forze E.

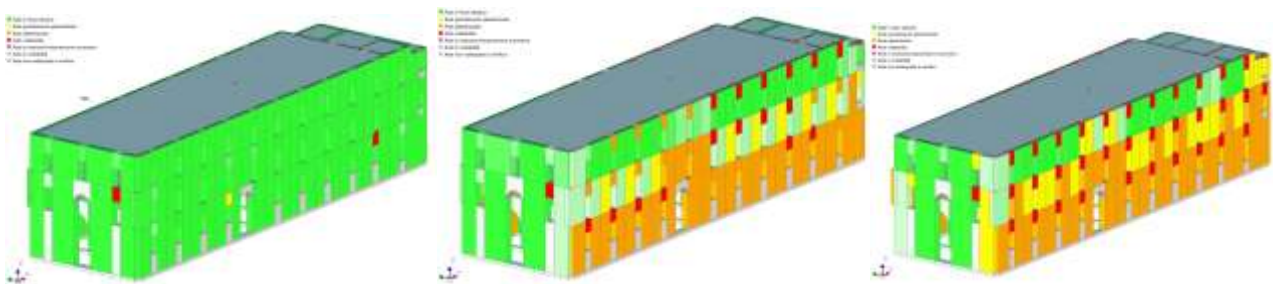
**Figura 15** – Curva di capacità E+X. Da sinistra: al primo passo dell'analisi, per spostamento del punto di controllo pari a 11.13 mm e alla capacità ultima della struttura

Analizzando i risultati dell'analisi statica non lineare, è possibile evidenziare le problematiche nel comportamento della costruzione, indagando la natura dei dissesti attraverso la modalità di formazione della catena cinematica nelle diverse analisi: in rosso, gli elementi collassati, in arancione quelli plasticizzati che non hanno ancora raggiunto la massima deformazione, in giallo gli elementi che hanno subito plasticizzazioni solo in una delle sezioni di controllo.

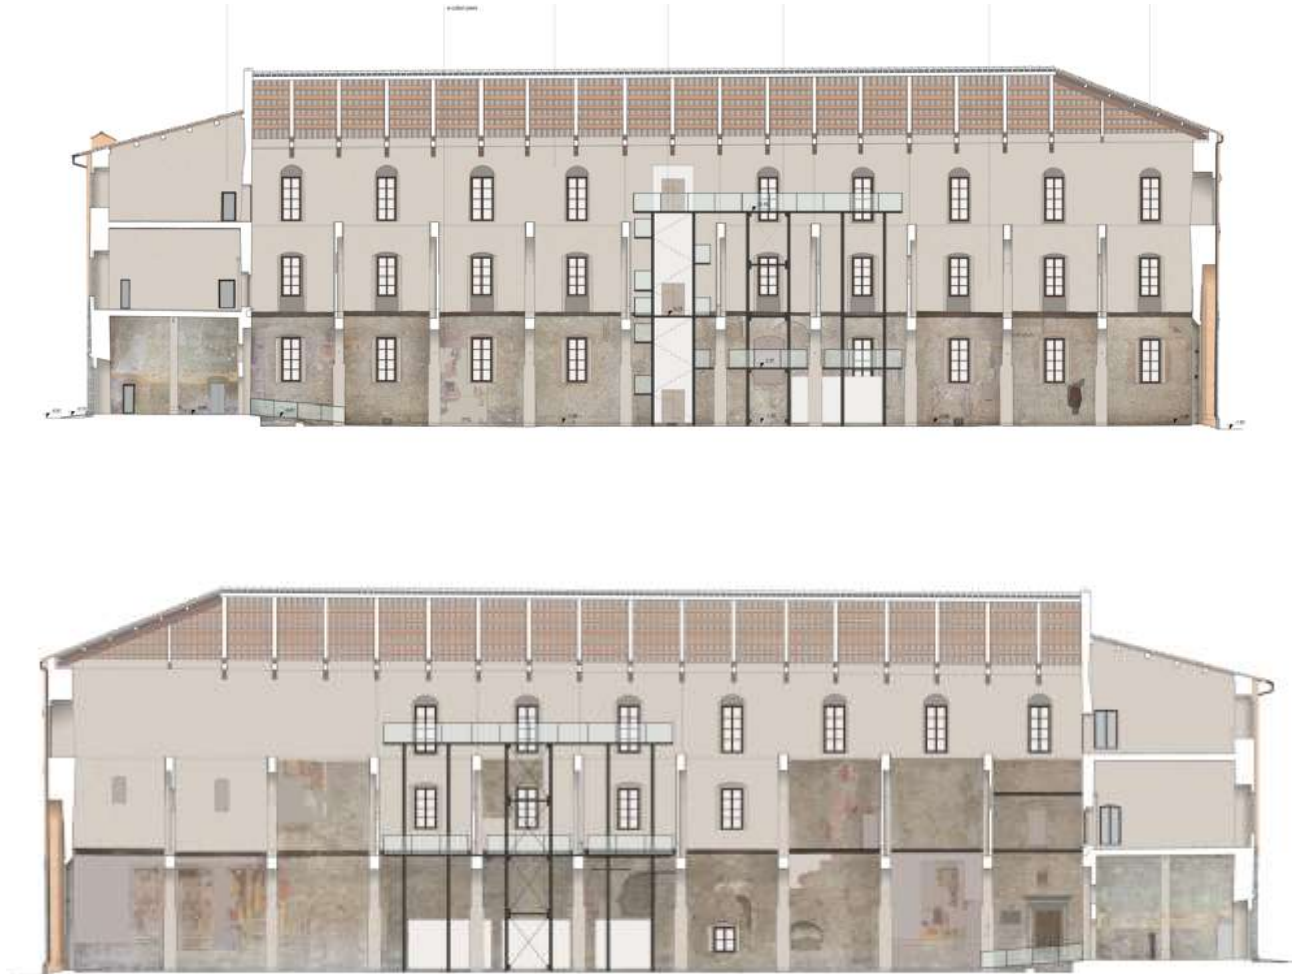
**Figura 19** – Sezioni longitudinali dello stato di progetto.

Questo richiede la rimozione del solaio tra il primo e il secondo piano, in corrispondenza dell'aula grande, e l'introduzione di un sistema di controventi orizzontali tra i setti per ragioni di stabilità globale del manufatto. Un sistema di catene lungo i setti trasversali consentirà di inibire i cinematismi fuori piano delle pareti longitudinali e di limitare le spinte delle arcate.
