# UNIVERSITÀ DELLA CALABRIA

ESTRATTO DI TESI LAUREA MAGISTRALE

“Analisi di Vulnerabilità Sismica del Duomo di Cosenza:  
Meccanismi Locali”

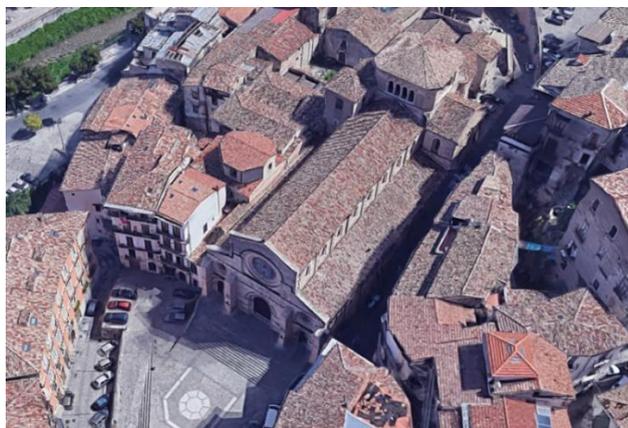
Figura 2.2 – Inquadramento 3D dell’unità strutturale.

La Cattedrale è situata nel cuore del centro storico della città, all’interno dell’antico tessuto urbano di Cosenza (Figura 2.1), in una zona di pericolosità sismica alta. L’inquadramento dell’unità strutturale è riportato nella Figura 2.2. La Figura 2.3 mostra la facciata principale.

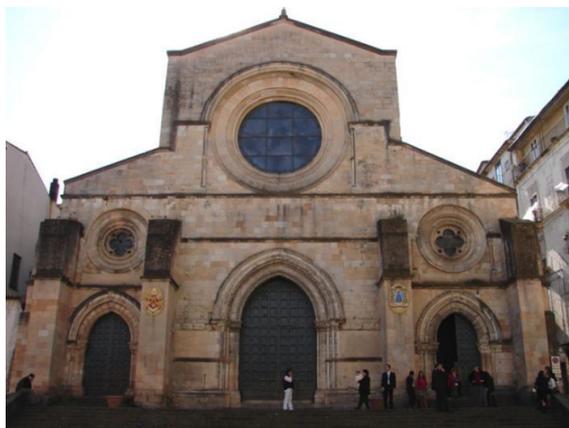
Figura 2.3 – Facciata principale Duomo di Cosenza.

La Cattedrale (Duomo di Cosenza) presenta una pianta a croce latina, con aula organizzata in tre navate di otto campate, ciascuna suddivisa da due file di pilastri con capitelli. La copertura a capriate di legno delle tre navate trova un’unica eccezione nell’ultima campata della navata sinistra caratterizzata da volta a crociera. Lungo la navata di sinistra si aprono due cappelle barocche.

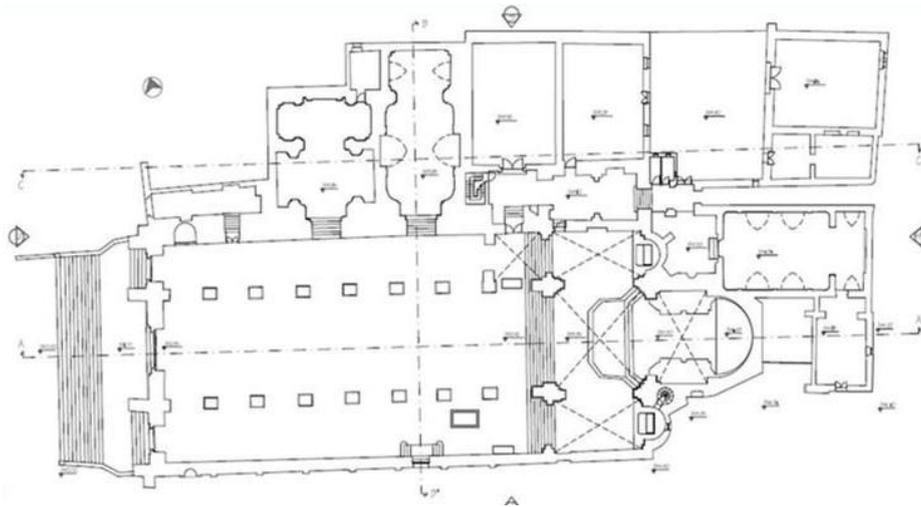
Figura 2.4 – Planimetria dell'unità strutturale.

La planimetria dell’unità strutturale è riportata in Figura 2.4. Le dimensioni principali del Duomo sono le seguenti: lunghezza massima 61,00 m; larghezza massima 21,00 m; altezza navata centrale 19,80 m; altezza navate laterali 11,00 m; altezza massima zona presbiteriale 19,60 m.

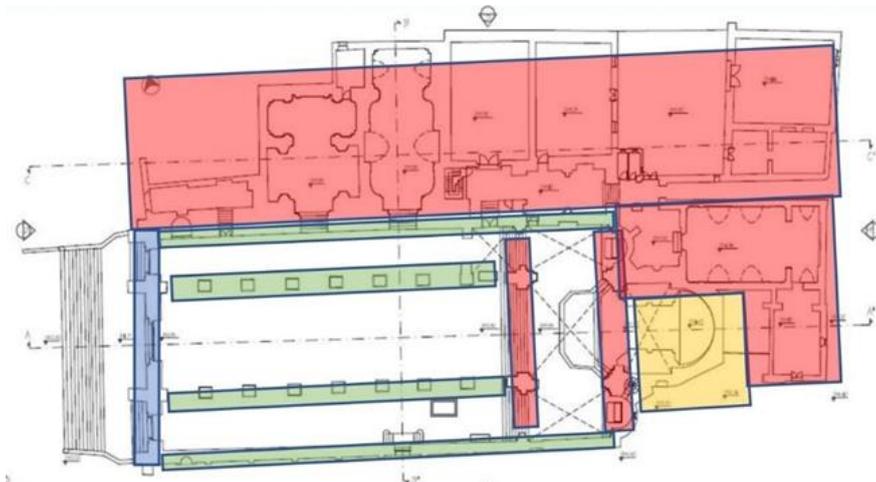
Figura 2.5 – Collocazione in pianta dei materiali impiegati.

La Figura 2.5 riporta la collocazione in pianta dei materiali impiegati. I materiali sono distinti attraverso la colorazione.

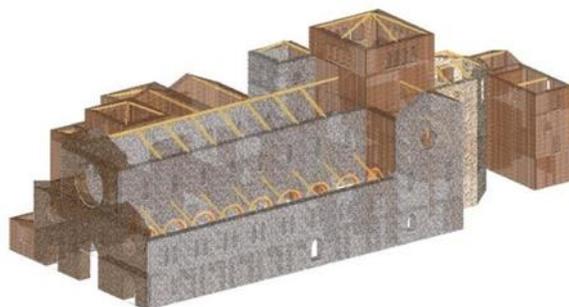
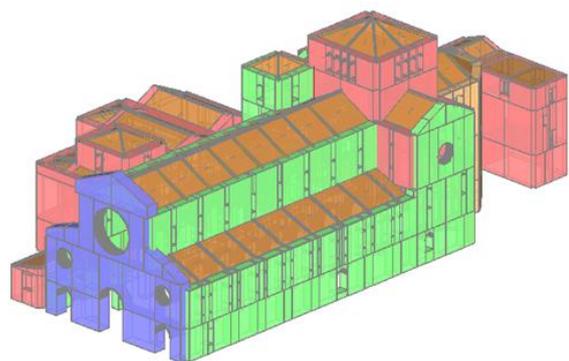
Dopo aver definito la geometria strutturale si è reso necessario definire ed assegnare l'azione sismica, le condizioni e le combinazioni di carico. Quanto esposto ha permesso di ottenere il *modello architettonico* riportato nelle Figura 2.6 e 2.7.

Figura 2.6 – Rendering Duomo.

Figura 2.7 – Schematizzazione del Duomo in funzione dei materiali strutturali.

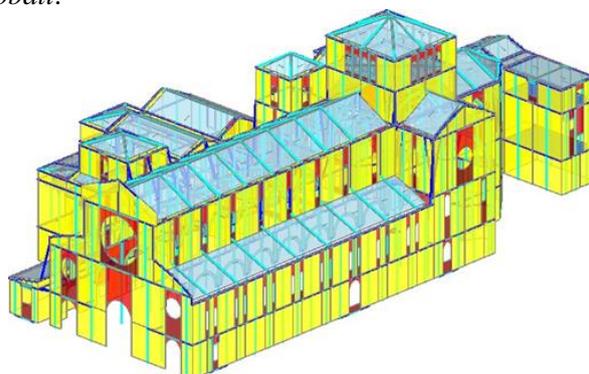
Figura 2.8 – Modello strutturale.

Successivamente è stato definito il *modello strutturale* (Figura 2.8) dove sono stati generati nodi, aste e i carichi derivanti dagli elementi e dai solai, ovvero si è definito il *telaio equivalente*; tramite tale modello è stato possibile eseguire le *analisi globali*.

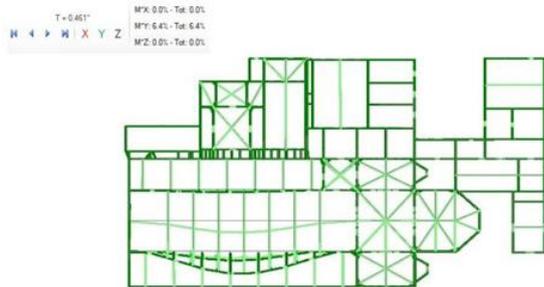
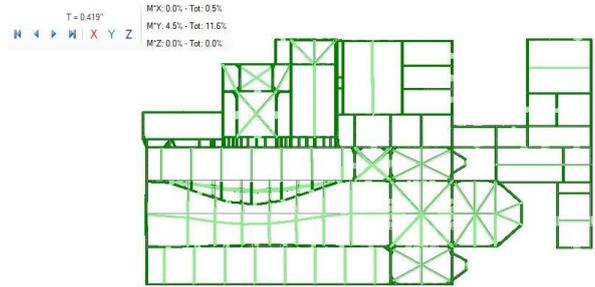
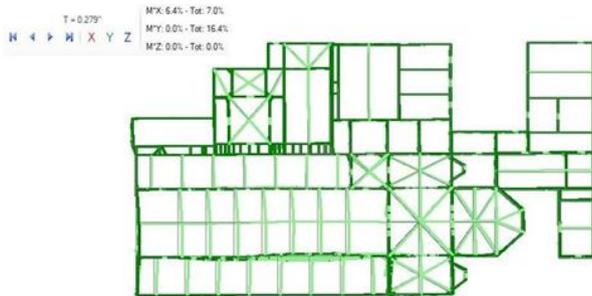
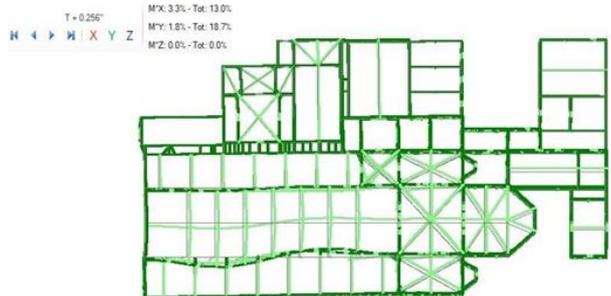
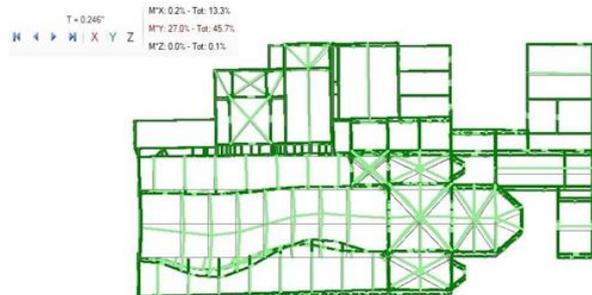
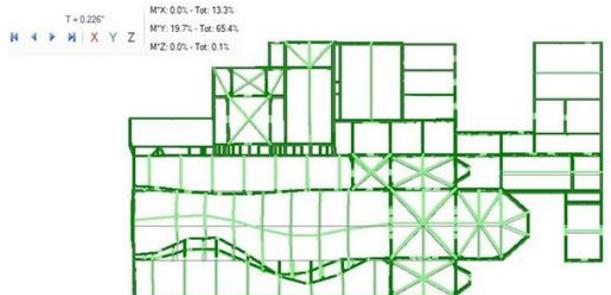
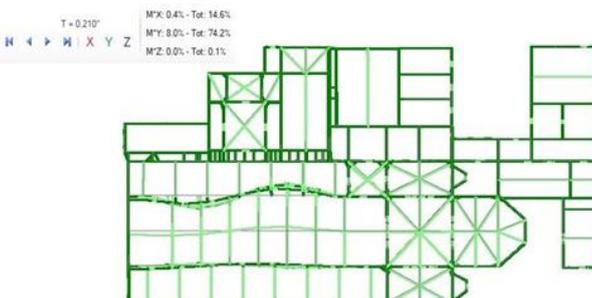
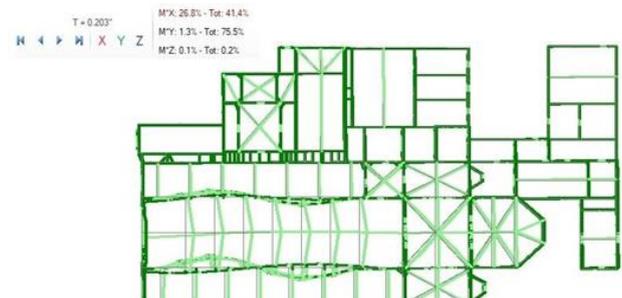
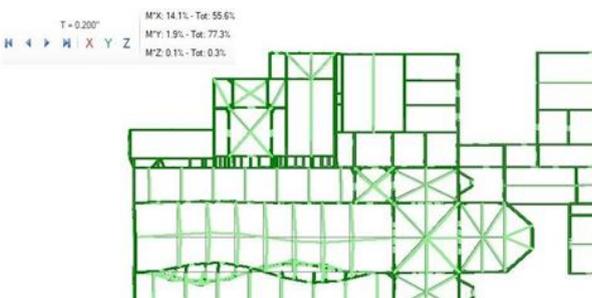
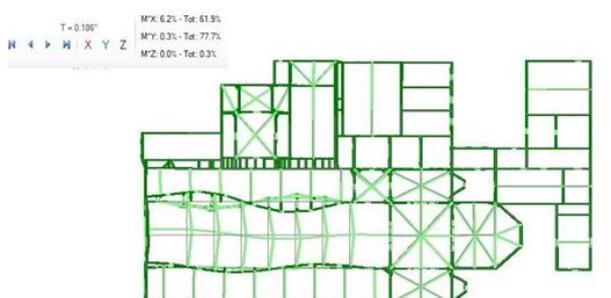
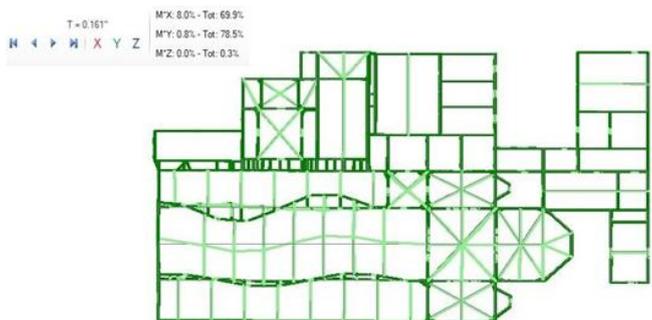
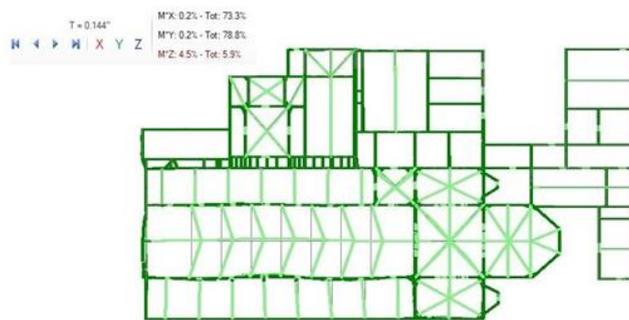
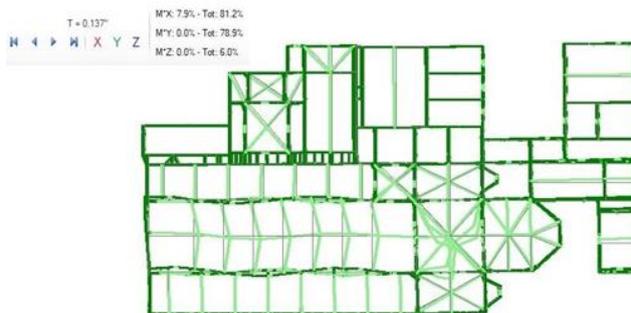
I modi di vibrare e le forme modali soprariportati confermano la correttezza della modellazione, in cui sono presenti sia le coperture che gli aggregati.

Si sono considerati i primi tredici modi di vibrare che eccitano un quantitativo di massa partecipante pari, rispettivamente, al 81,2% lungo X, al 78,9% lungo Y e al 6,0% lungo Z.

La zona con un maggior numero di frequenze risulta essere quella centrale del Duomo, caratterizzata da colonnati con aperture ad arco di significativa altezza.

Il software “Aedes PCM” esegue come impostazione predefinita l’analisi modale. Quest’analisi fornisce indicazioni immediate sulla correttezza del modello. Si sono ricercati tutti i modi di vibrare (Figure 3.1 – 3.13) con massa partecipante superiore al 5% nelle tre direzioni, come di seguito riportato.

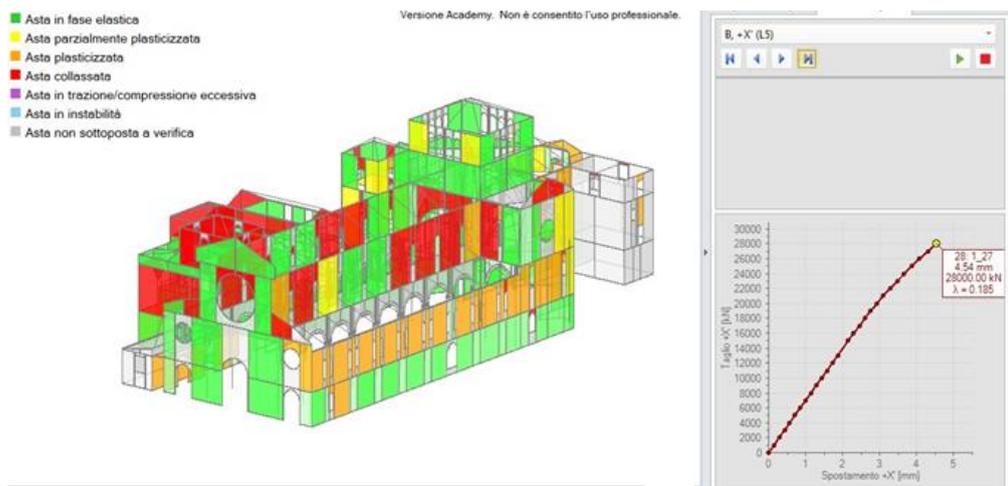
Figura 3.14 – Curva di capacità, distribuzione B, direzione +X.

L'analisi statica non lineare è stata eseguita per l'intera struttura del Duomo, trascurando gli aggregati. Sono stati considerati, come previsto dalla Normativa, due profili di carico:

Le analisi sono state svolte per ogni direzione principale dell'edificio (X e Y), esclusivamente per la direzione positiva, trascurando l'eccentricità accidentale, la componente verticale del sisma e la combinazione direzionale. Sono state effettuate un numero totale di analisi pari a 4 ed i risultati, in termini di tagliante alla base e spostamento del punto di controllo, sono riportati nelle Figure 3.14 – 3.17. Le quattro curve di capacità sopra riportate sono state interrotte per "spostamenti ritenuti inaccettabili".

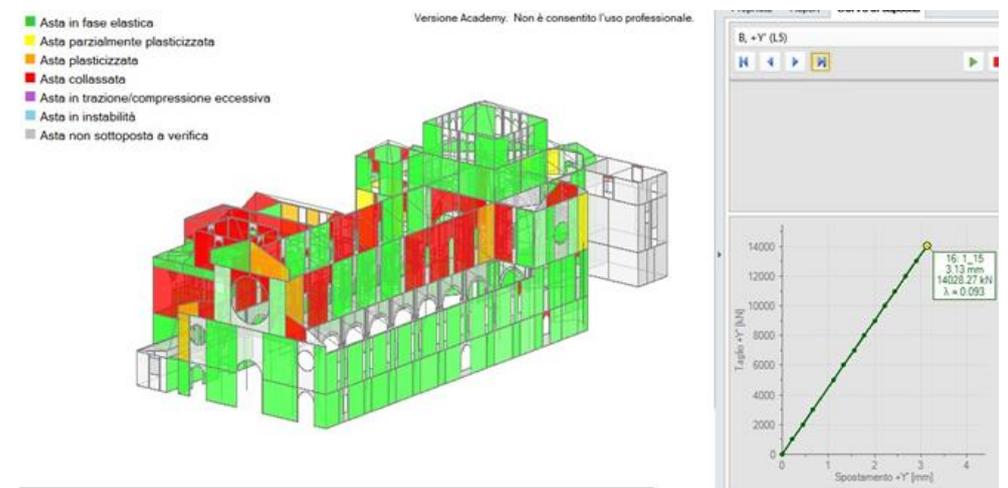
Figura 3.15 – Curva di capacità, distribuzione B, direzione +Y.

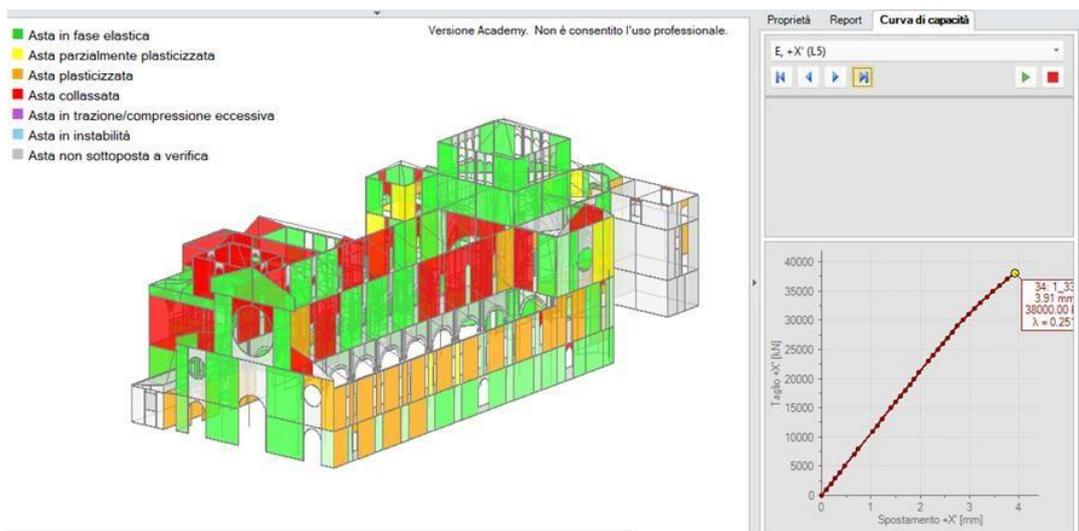
Figura 3.16 – Curva di capacità, distribuzione E, direzione +X.

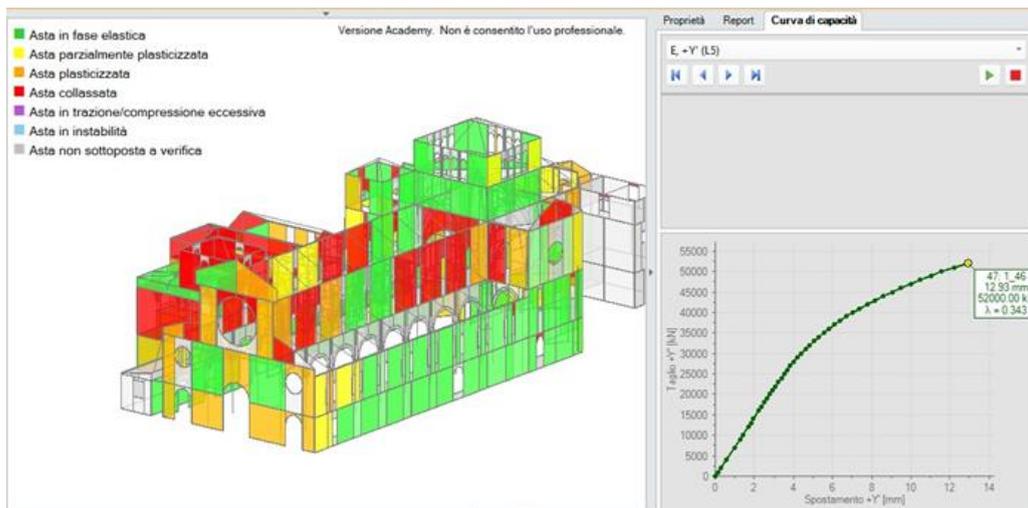
Figura 3.17 – Curva di capacità, distribuzione E, direzione +Y.

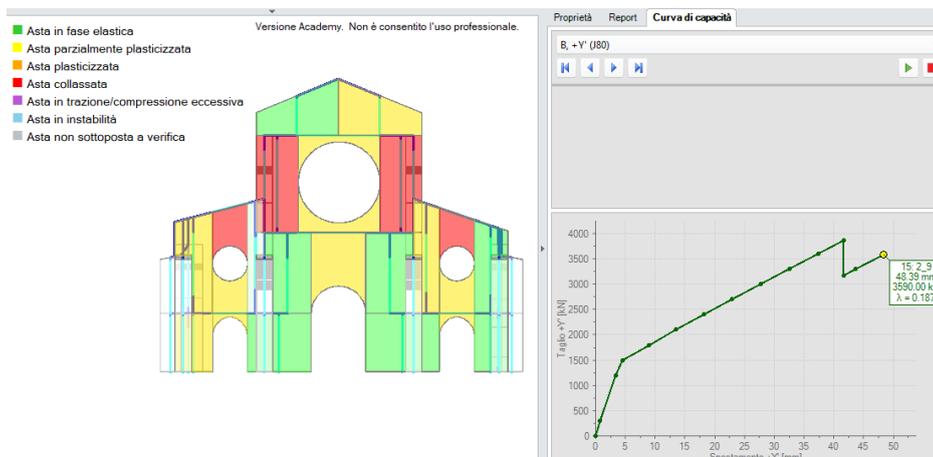
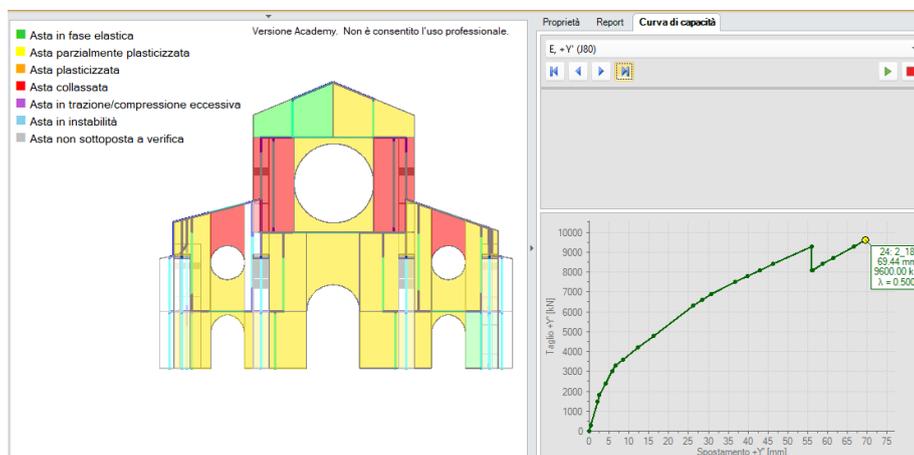
Si riportano di seguito le due curve di capacità ottenute considerando il punto di controllo n. 80, che corrisponde al punto più alto della facciata principale Nord-Ovest, (Figura 3.18 e 3.19).

Figura 3.18 – Curva di capacità, profilo di carico (B), direzione +Y punto di controllo n.80.

Figura 3.19 – Curva di capacità, profilo di carico (E), direzione +Y punto di controllo n.80.

Per entrambi i profili di carico, la causa del termine di costruzione della curva di capacità è stato il *collasso a pressoflessione sotto azioni complanari di tutti i maschi al terzo livello*.

Dal confronto della domanda e della capacità in termini di spostamento si nota come la capacità sia maggiore della domanda, pertanto la verifica di vulnerabilità allo SLV, per sottosuolo di categoria A, risulta soddisfatta. Tale procedimento è analogo per gli altri due punti di controllo scelti, 66 e 57 corrispondenti ai vertici inferiori del timpano della stessa facciata. Al fine di evitare inutili ripetizioni si riportano nella Tabella 3.1 i risultati delle analisi.

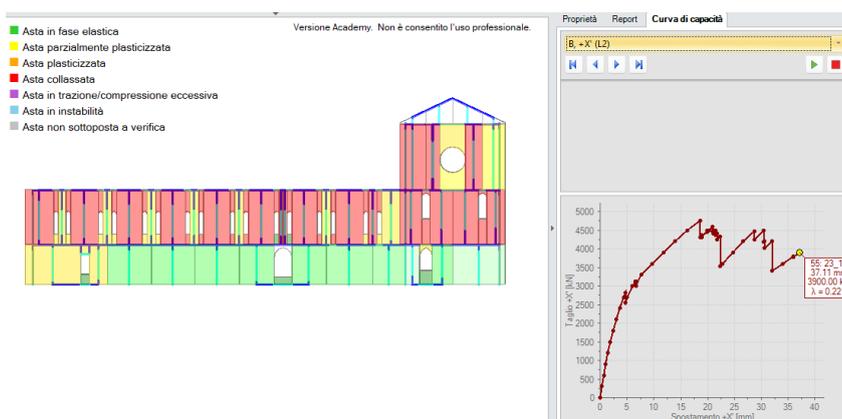
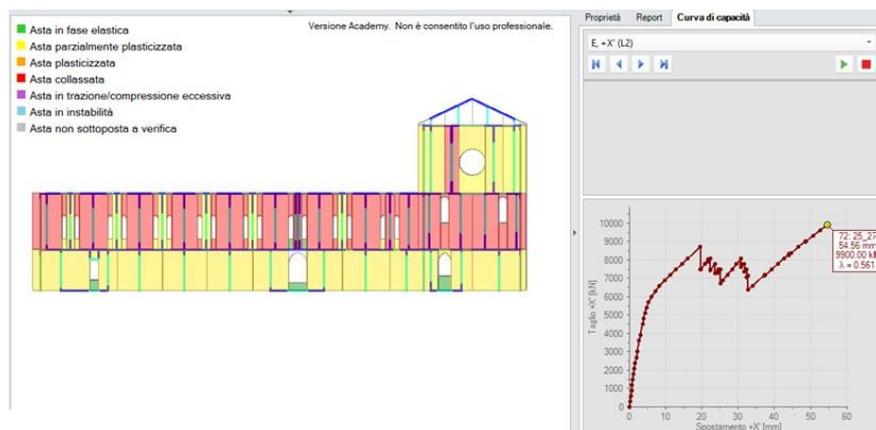
Figura 3.20 – Curva di capacità, profilo di carico (B), direzione +Y punto di controllo baricentro livello 2.

Figura 3.21 – Curva di capacità, profilo di carico (E), direzione +Y punto di controllo baricentro livello 2.

Per entrambi i profili di carico, la causa del termine di costruzione della curva di capacità è stata la *labilità della struttura*, nel momento in cui gli spostamenti sono diventati inaccettabili.

In modo analogo a quanto riportato nel precedente paragrafo, si riportano i risultati dell'analisi statica non lineare anche per la facciata laterale sud-ovest. Sono stati scelti i profili di carico unimodale (B) e uniforme (E), come di seguito indicati (Figure 3.20 e 3.21), considerando il punto di controllo corrispondente al baricentro del livello 2.

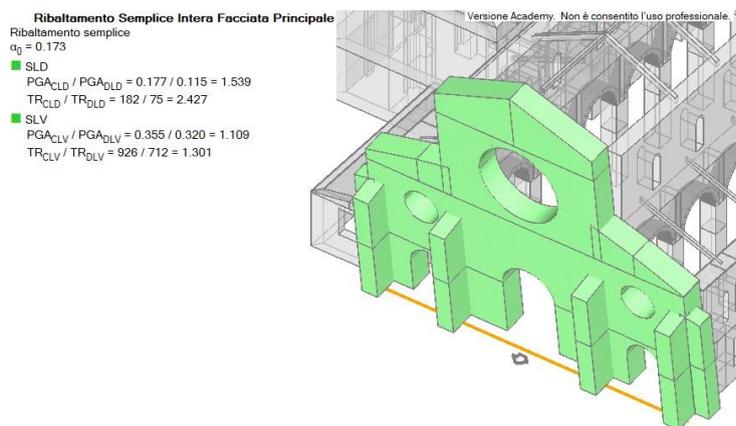
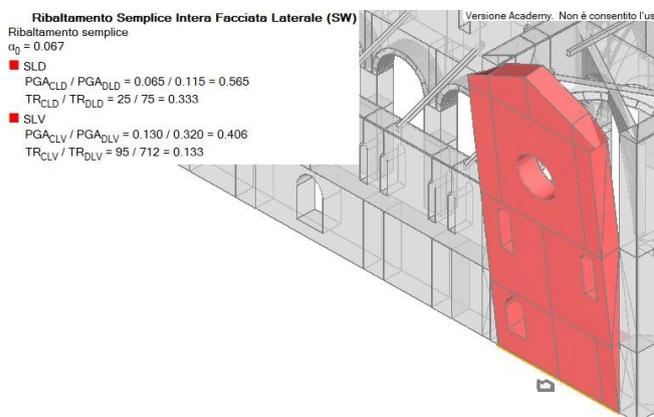
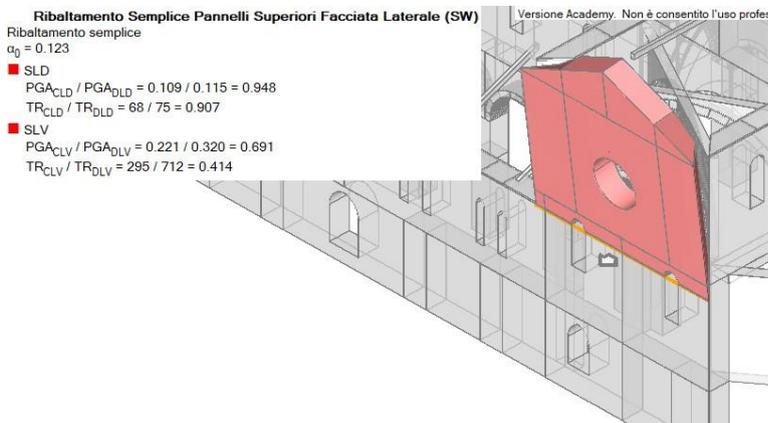
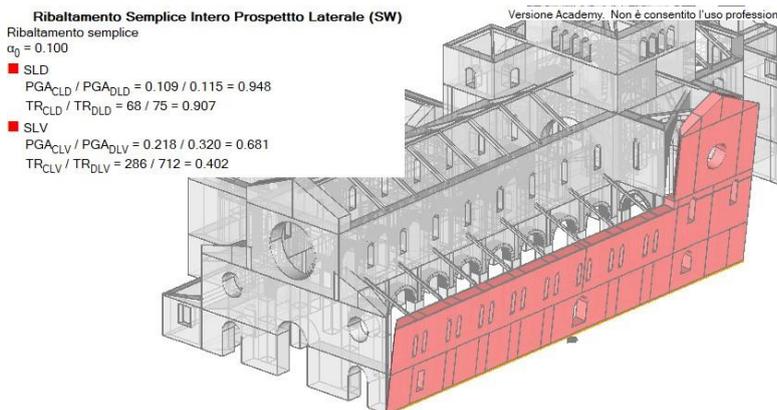
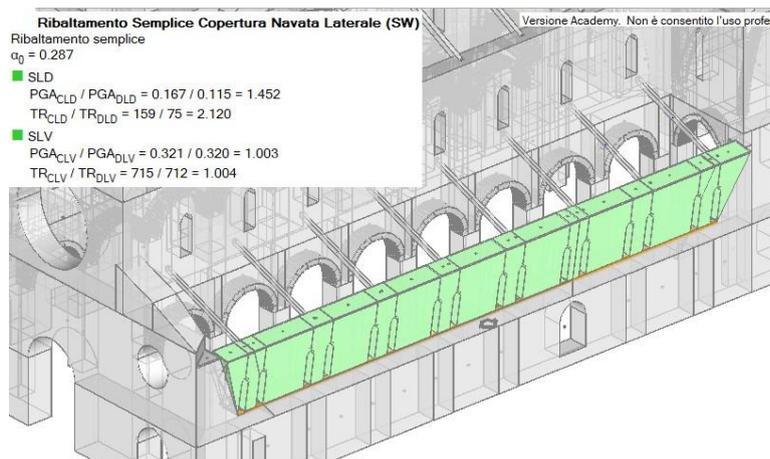
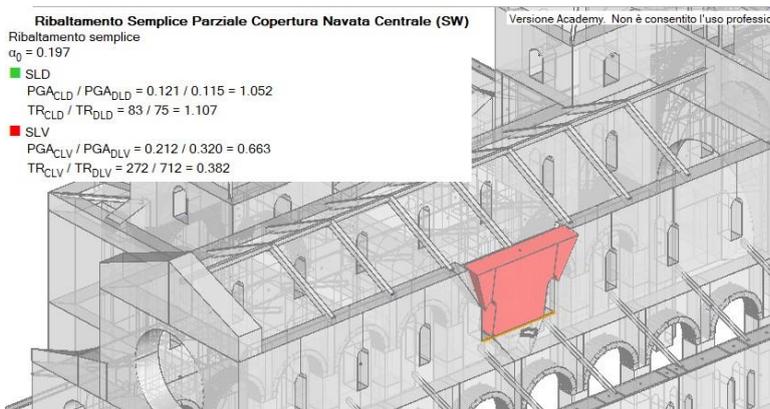
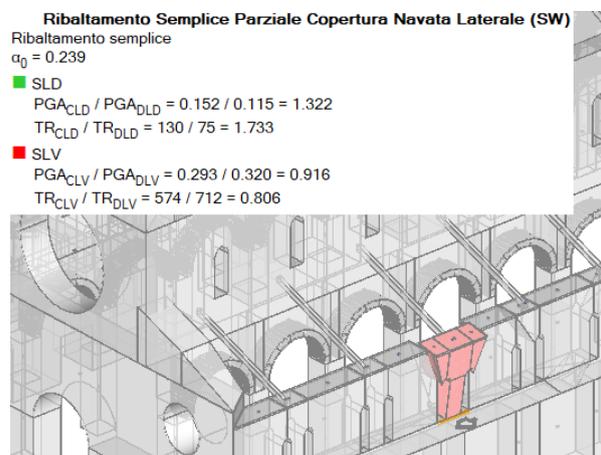
La prima tipologia di cinematico analizzata è il ribaltamento semplice, in cui si suppone che i corpi interessati

non siano vincolati in alcun modo dagli elementi ad essi ortogonali, ovvero assenza di ammassamento efficace tra le pareti.

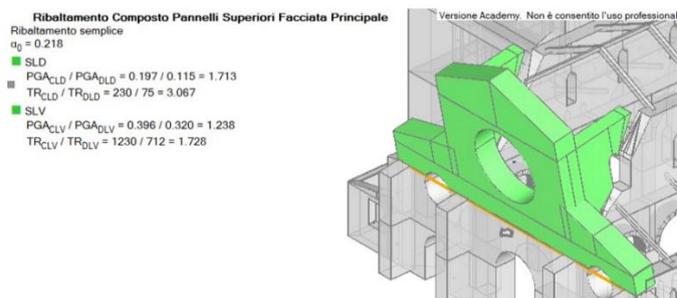
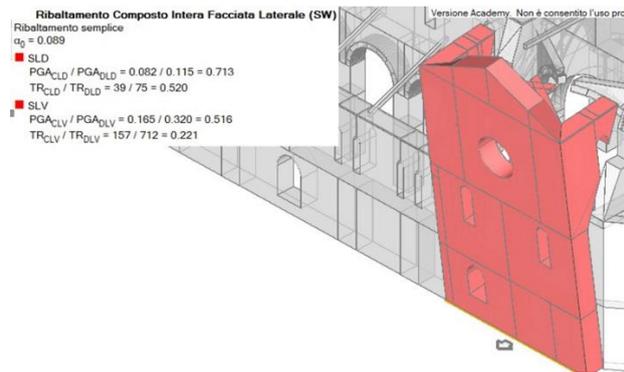
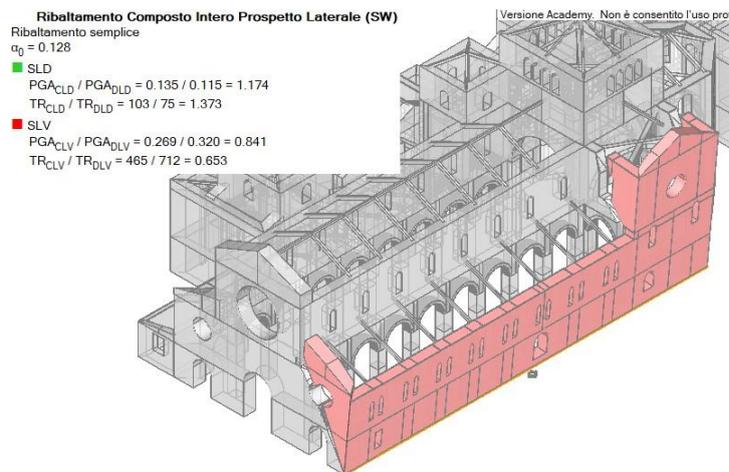
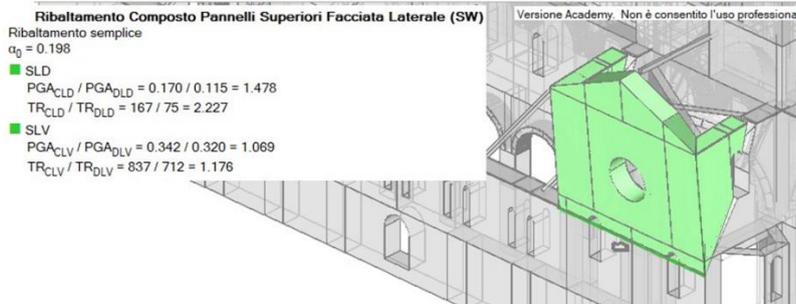
Successivamente, l'analisi è stata eseguita con l'ipotesi che sia in essere un buon grado di ammassamento tra le pareti e sono, quindi, interessate anche porzioni di pareti ortogonali.

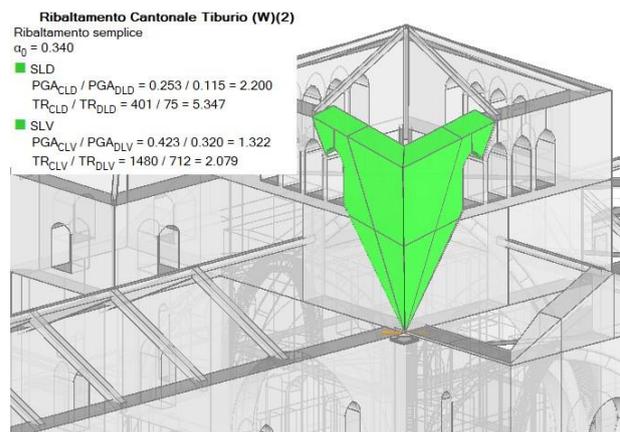
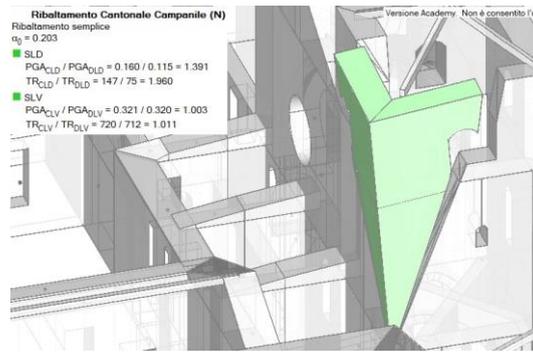
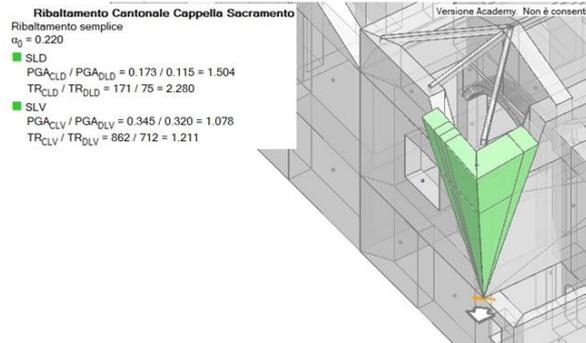
Il ribaltamento del cantonale riguarda la parte alta dell'intersezione tra due pareti ortogonali esterne, in assenza di collegamenti adeguati.

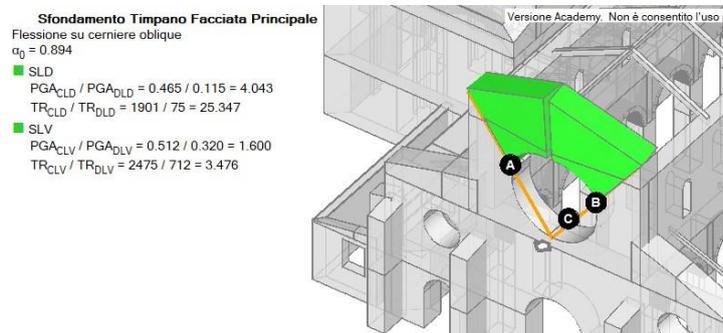
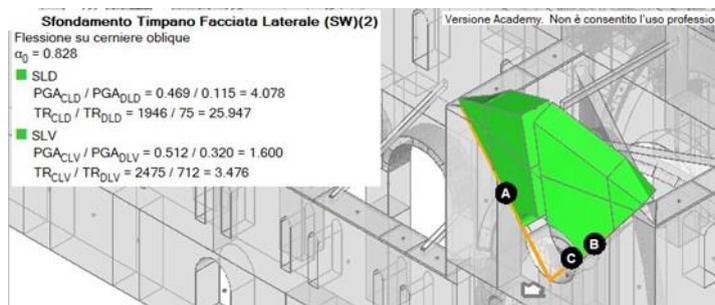
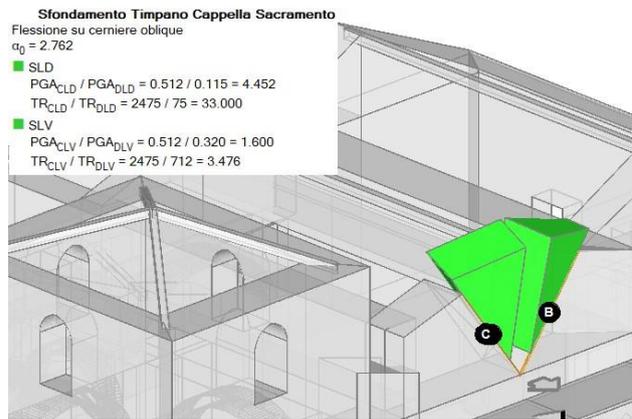
Questa tipologia di cinematismo è determinata dalla mancanza di collegamenti adeguati con le pareti ortogonali ed il tetto. Esso è agevolato dall'effetto di martellamento della trave di colmo della copertura.

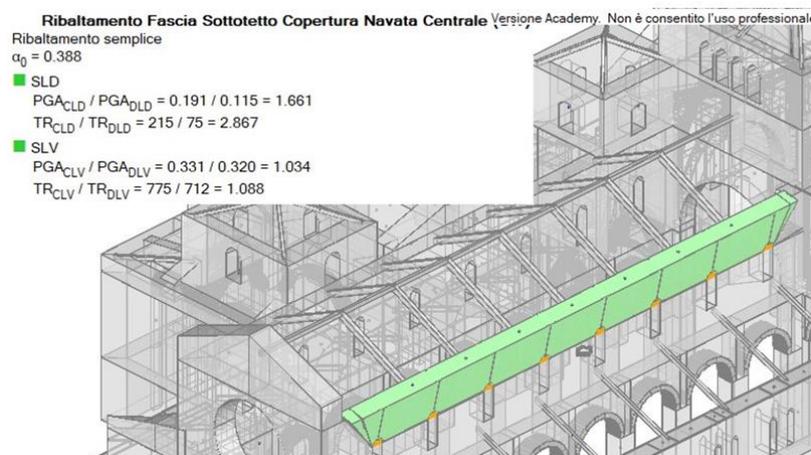
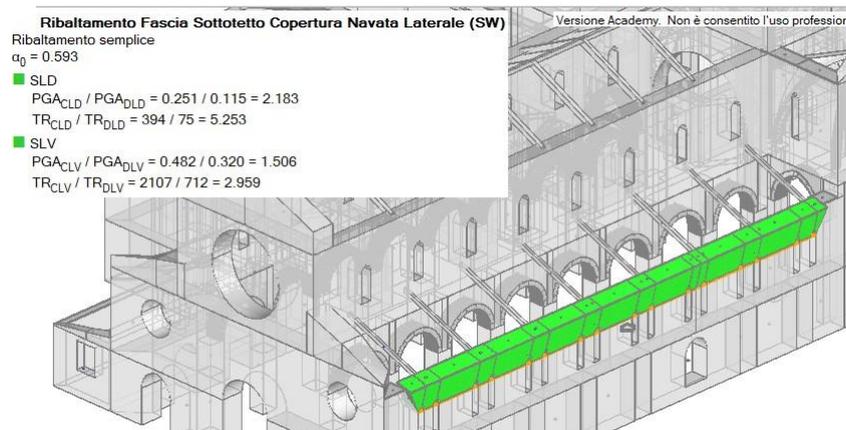
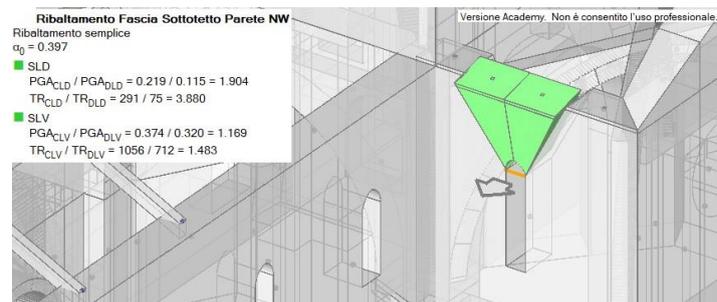
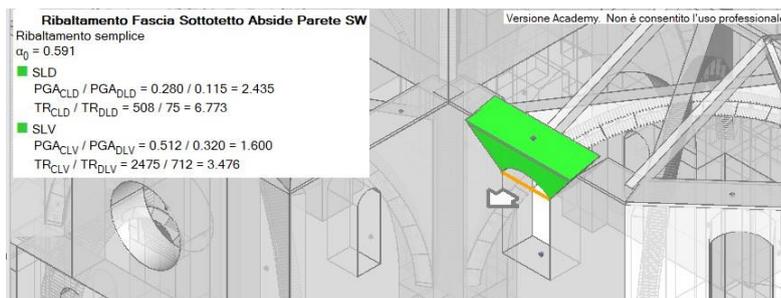
Tale cinematica è determinata dall'eventuale mancanza di collegamenti adeguati alle pareti ortogonali, dall'effetto di martellamento generato dalle travi di copertura e dalla presenza di aperture, le quali favoriscono la formazione di linee preferenziali di rottura.

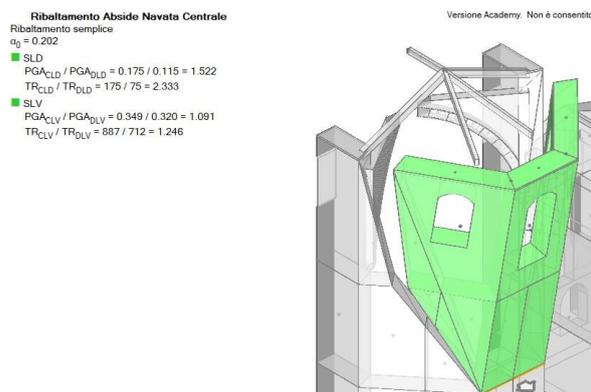
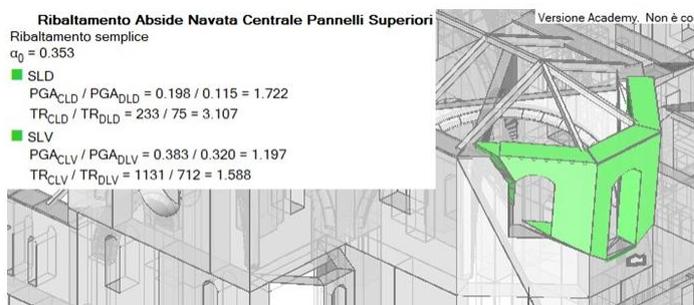
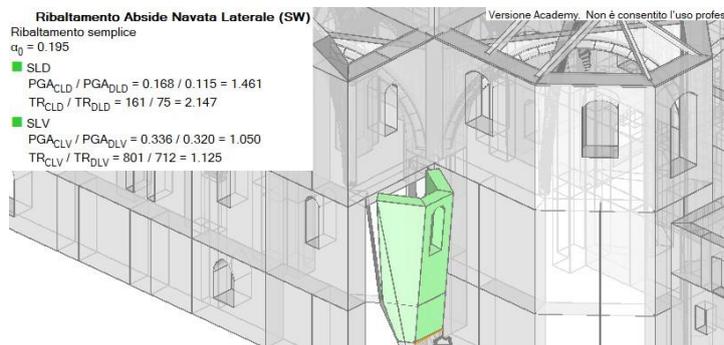
È stato ipotizzato che possa ribaltare l'abside della navata centrale e quella di una delle due navate laterali.

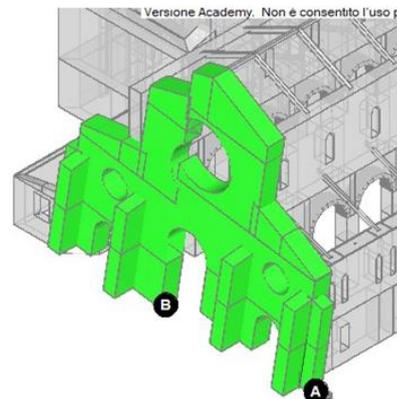
Figura 3.46 – Meccanismi nel piano facciata principale.

Il cinematismo prevede la rotazione della parete rispetto alla cerniera posta in “A”, accompagnata dallo scorrimento dei pannelli di sinistra rispetto al piano passante per la cerniera posta in “B”, in corrispondenza del quale è presente sia il portale della navata centrale che il rosone superiore.

Ribalamento di parete a doppia cortina  
 $\alpha_0 = 0.782$

- SLD  
 $PGA_{CLD} / PGA_{DLD} = 0.512 / 0.115 = 4.452$   
 $TR_{CLD} / TR_{DLD} = 2475 / 75 = 33.000$
- SLV  
 $PGA_{CLV} / PGA_{DLV} = 0.512 / 0.320 = 1.600$   
 $TR_{CLV} / TR_{DLV} = 2475 / 712 = 3.476$

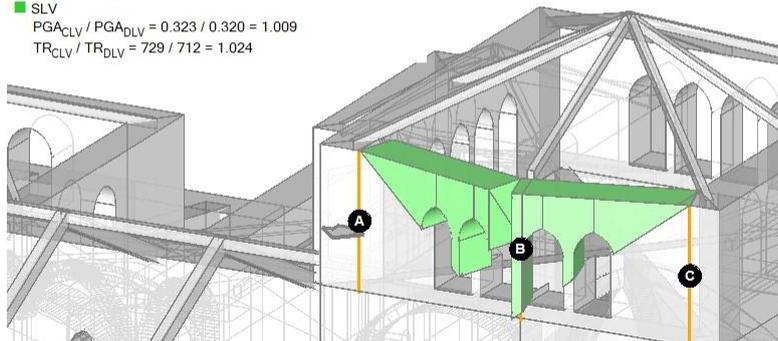
Figura 3.47 – Flessione orizzontale tiburio Sud-Ovest (cerniere verticali).

Flessione di parete vincolata ai bordi  
 $\alpha_0 = 0.328$

- SLD  
 $PGA_{CLD} / PGA_{DLD} = 0.186 / 0.115 = 1.617$   
 $TR_{CLD} / TR_{DLD} = 202 / 75 = 2.693$
- SLV  
 $PGA_{CLV} / PGA_{DLV} = 0.323 / 0.320 = 1.009$   
 $TR_{CLV} / TR_{DLV} = 729 / 712 = 1.024$

La flessione orizzontale avviene quando c'è un vincolo efficace ai muri ortogonali, altrimenti la parete ribalterebbe semplicemente. Il cinematiso è composto poiché partecipano più corpi.

Il software "Aedes PCM" consente di modellare il suddetto cinematiso in due modi differenti: rotazione attorno a cerniere verticali; rotazione attorno a cerniere oblique (schematizzazione più attinente).

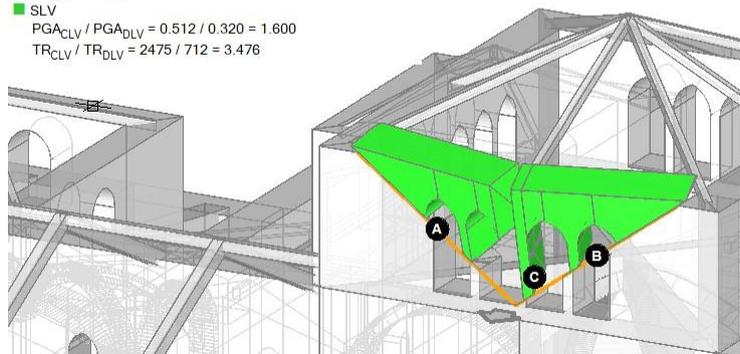
Figura 3.48 – Flessione orizzontale tiburio Sud-Ovest (cerniere oblique).

Flessione su cerniere oblique  
 $\alpha_0 = 0.981$

- SLD  
 $PGA_{CLD} / PGA_{DLD} = 0.443 / 0.115 = 3.852$   
 $TR_{CLD} / TR_{DLD} = 1677 / 75 = 22.360$
- SLV  
 $PGA_{CLV} / PGA_{DLV} = 0.512 / 0.320 = 1.600$   
 $TR_{CLV} / TR_{DLV} = 2475 / 712 = 3.476$

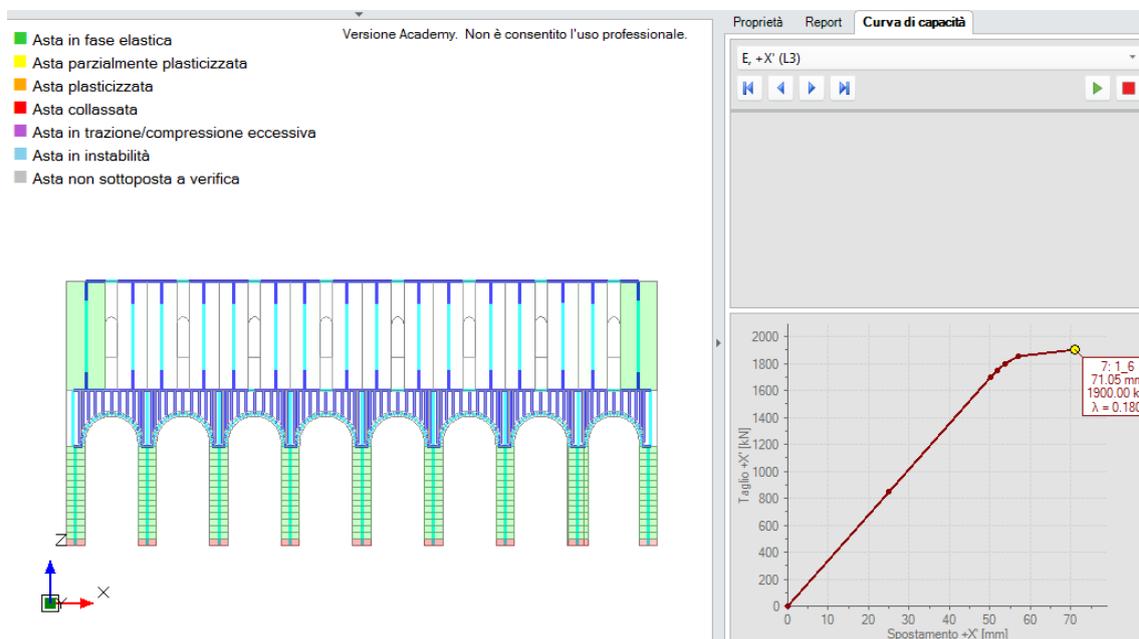
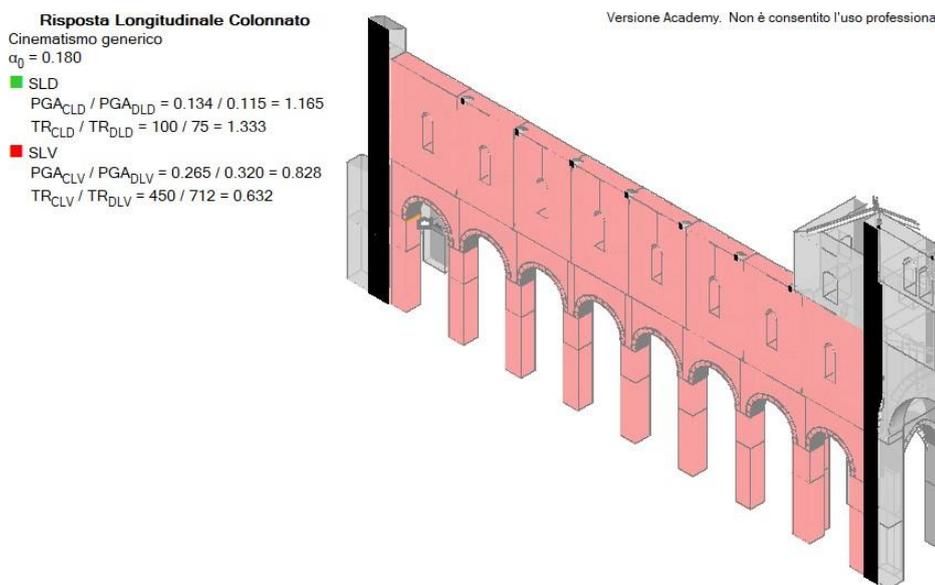
A tal proposito, per la valutazione della risposta longitudinale del colonnato si è creato un modello strutturale dove sono stati isolati gli archi e il colonnato della navata, e su cui è stata eseguita l'analisi modale e l'analisi statica non lineare; per quest'ultima si è scelta come distribuzione delle forze quella proporzionale alle masse, considerando la direzione di analisi X con un punto di controllo corrispondente al baricentro dell'ultimo piano (Figure 3.49 e 3.50).

Figura 3.49 – Risultati pushover colonnato.

Figura 3.50 – Risposta longitudinale colonnato.

Per i macroelementi di edifici monumentali studiati con analisi pushover è possibile condurre la verifica di sicurezza in termini di PGA, rilevando dall'analisi il valore del moltiplicatore di collasso e la massa partecipante per poi utilizzarli direttamente in una verifica cinematica, come un qualsiasi altro meccanismo cinematico di collasso.
